**ARCHEOLOGISCH ONDERZOEK HAVEN – SCHELDEDIJK
(N163)**

**ARCHEOLOGISCHE BEGELEIDING VAN DE
DIJKWERKEN EN ESTUARIENE
NATUURONTWIKKELING IN DE ZONE TUSSEN FORT-
FILIP EN HET NOORDKASTEEL TE ANTWERPEN**

129341/cry

november 2011

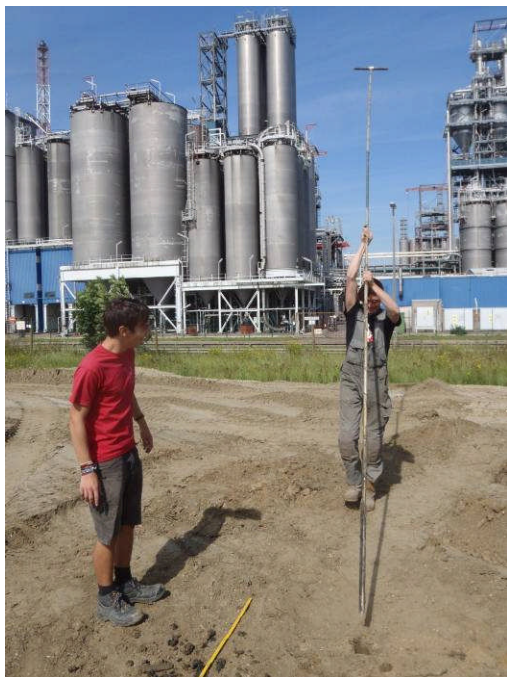
Figuur 4 Boring 4 in uitvoering. Hier werd tot 6,05m onder maaiveld geboord (+1,10m TAW).

Boring 4 toont een sequentie vanaf +7,17m TAW tot +1,12m TAW en geeft inzicht op de dieper gelegen niet-antropogene sedimenten. Bovenaan bevindt zich een pakket van 1,20m silteus zand, enkel onderbroken door een 10cm dikke laag klei. Op +5,95m TAW komt een bruine silteuze klei voor met roestvlekken. Dit gaat vanaf +5,17m TAW over naar een blauwgrijze silteuze klei. De

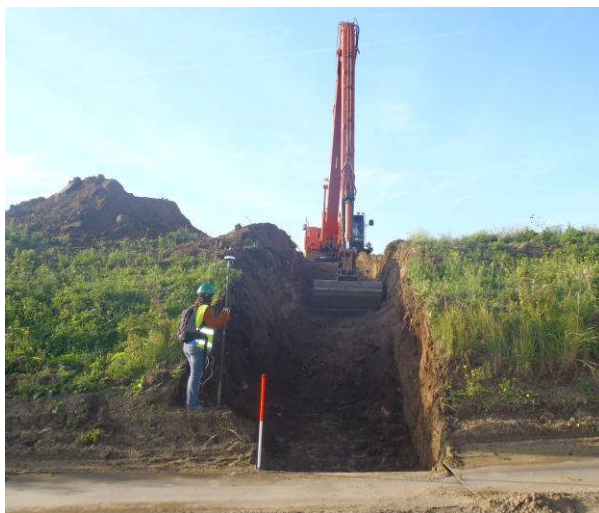
Figuur 7 Aanleg van sleuf 1 gezien vanaf de straatzijde (foto richting zuiden).

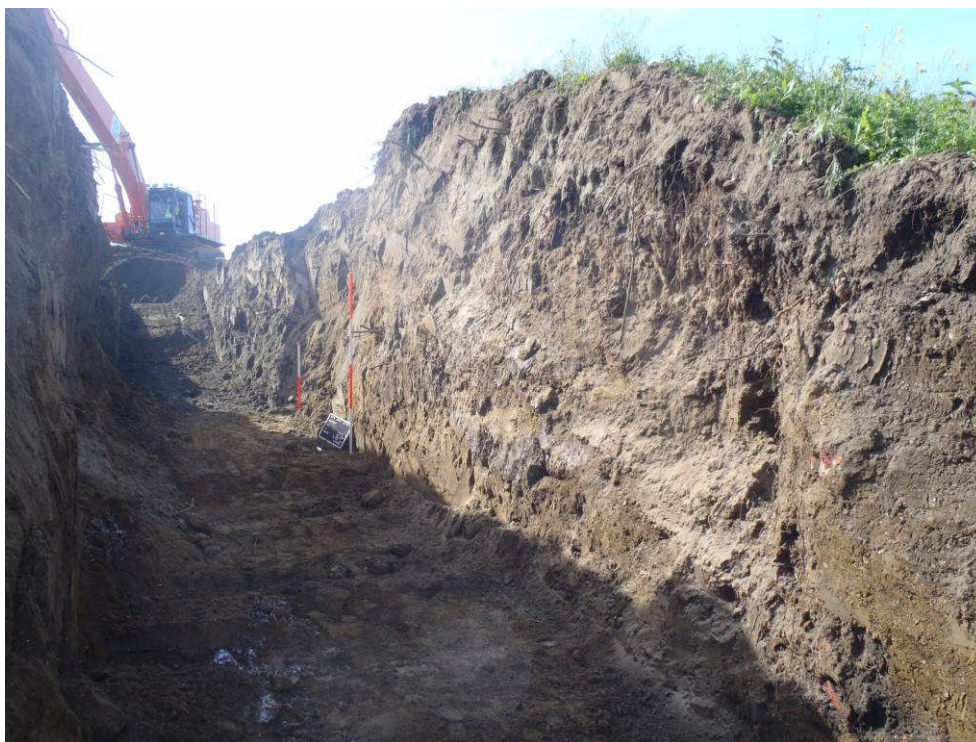
Figuur 8 Het aangelegde profiel in de ondiepe zone (foto richting zuiden)

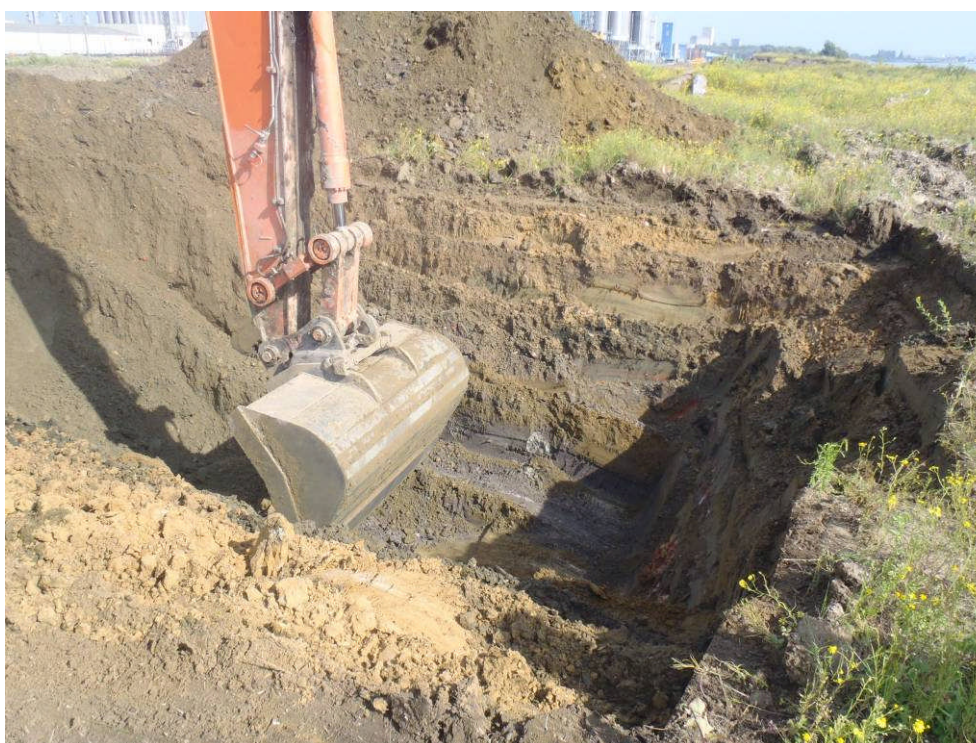
Figuur 9 Aanleg van de profielwand in de buitendijkse zone (foto richting oosten).

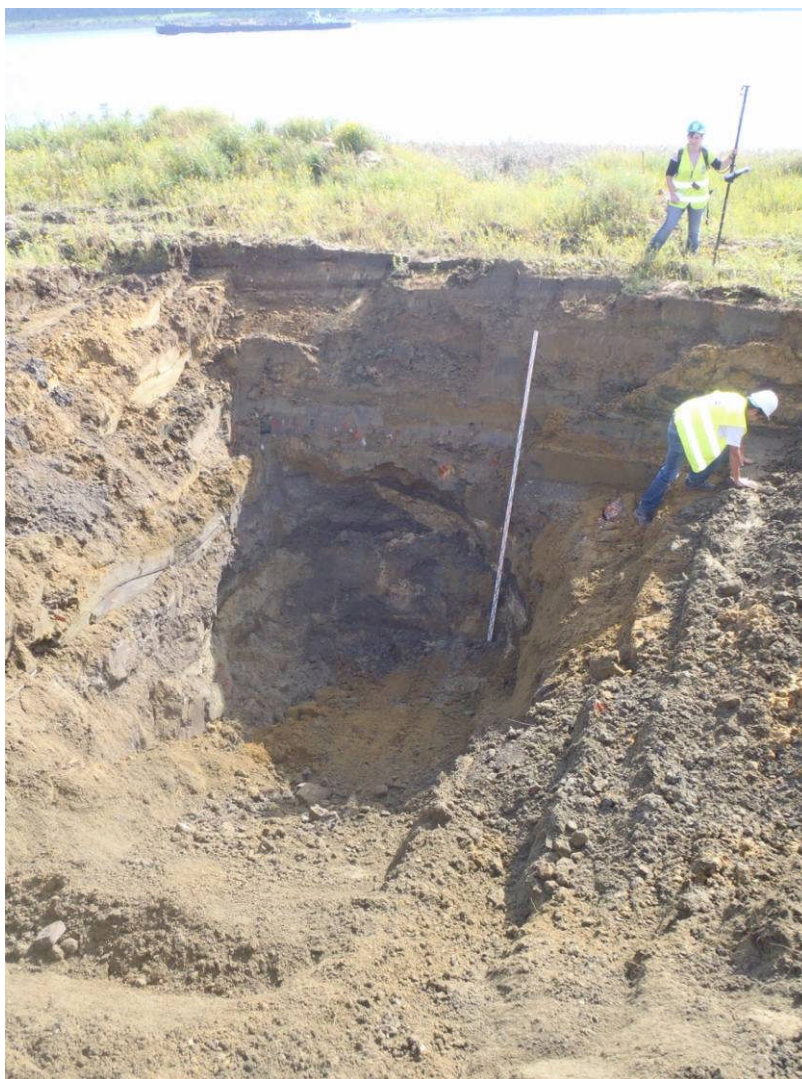
Figuur 10 Instabiele profielwand in de buitendijkse zone (foto richting zuiden)

In de buitendijkse zone werd de profielput getrapt aangelegd langs beide zijdes van de sleuf, dit om de veiligheid enigszins te waarborgen. Omwille van de grote ontgravingsdiepte waaierden deze trappen breed uit. Het principe hierachter is dat telkens 1m dieper wordt gegraven, er één vertrapping van 1m breed moet worden aangelegd aan beide zijden. Op deze manier werd voor een vlak van 4m breed en 5m diep een zone van 10m breed aangelegd. Deze werkwijze bleek broodnodig aangezien de ondergrond tot op grote diepte nog erg instabiel bleek (instorten van putwanden). Niettemin bleken, ten gevolge van de samenstelling van de grond, de wanden uiterst onstabiel en voortdurend instortingsgevaar voor te komen. De verstoring tot op grote diepte, gaf reeds een eerste indicatie voor het (recent) opgebrachte karakter van de grond in deze buitendijkse zone. Omwille van het feit dat dieper graven onverantwoord bleek en dat tot op de aangelegde diepte het verstoorde/geroerde karakter overduidelijk was (stoeptegels, resten van plastic kabels, los zand, ...) werd het graven gestaakt op een diepte van ca. +5,00m TAW.

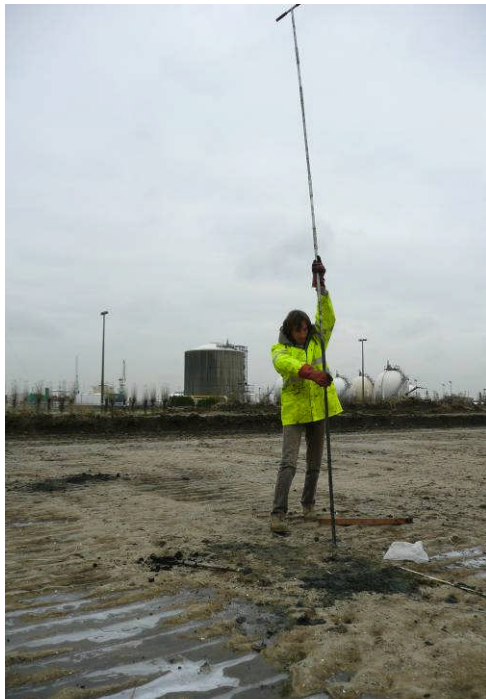
Figuur 11 Harde sedimenten werden indien nodig voorgeboord m.b.v. een edelmanboor (7cm)

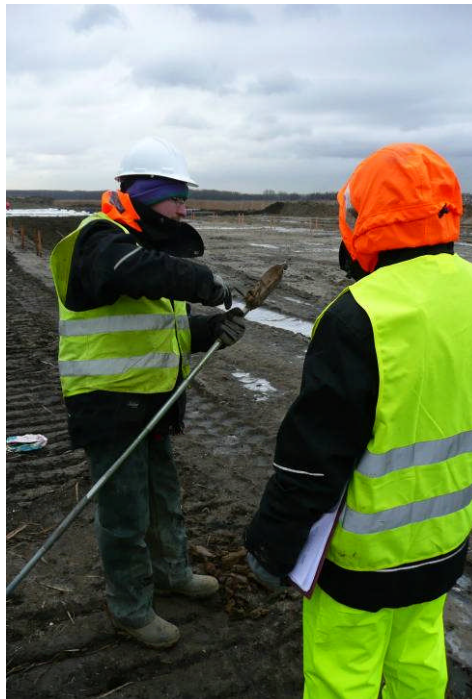
Figuur 12 Boringen werden handmatig geplaatst m.b.v. een gutsboor (2cm)

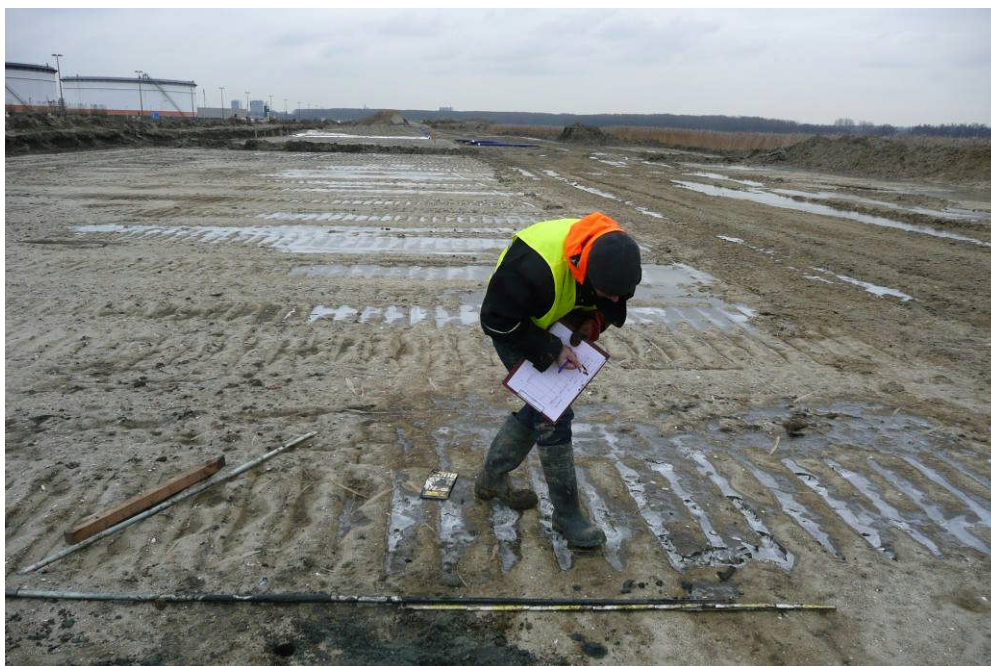
Figuur 13 Boorprofielen werden op het terrein opgeschoond en op macroscopisch niveau beschreven aan de hand van standaard boorfiches.

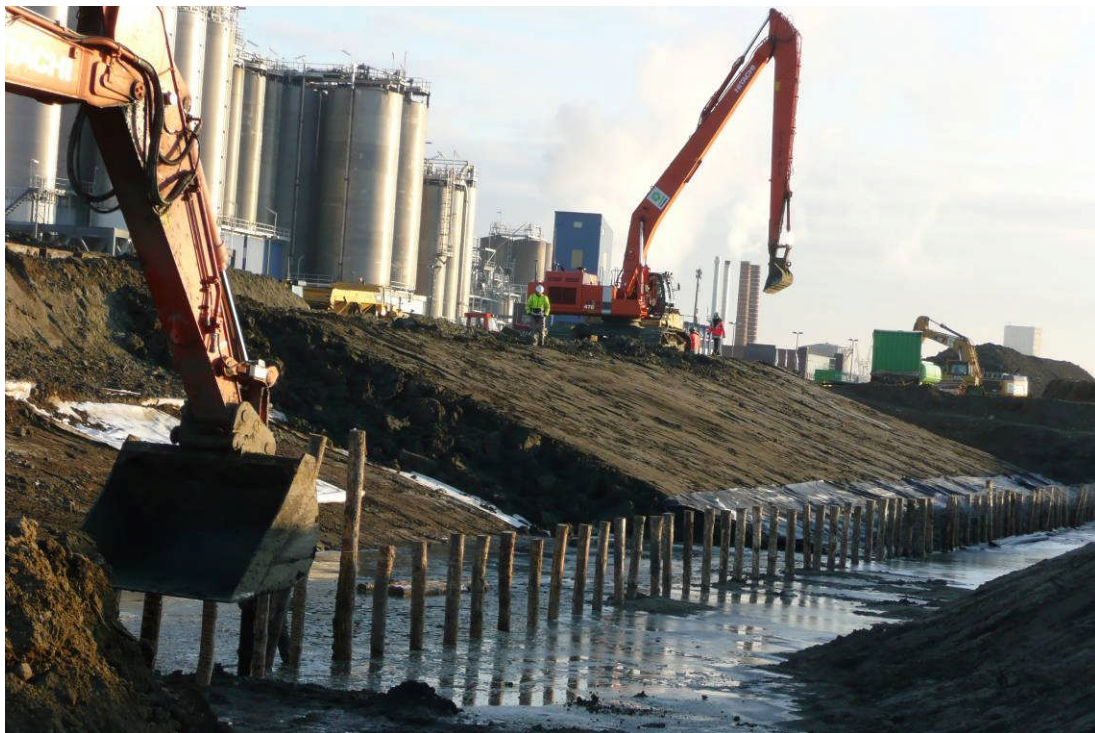
Figuur 14 Controle van de buitendijkse werkzaamheden tot een diepte van ca. + 4,00m TAW

In de loop van het booronderzoek werd telkens de kans aangegrepen om de buitendijkse graafwerkzaamheden te controleren. De locatie van de waarnemingen is terug te vinden op de kaart in bijlage 1. Omwille van veiligheidsoverwegingen gebeurden de waarnemingen telkens wanneer de graafwerkzaamheden reeds afgerond waren. Het betrof met andere woorden geen actieve werfbegeleiding. De betreffende zones werden gefotografeerd en observaties met betrekking tot de bodemopbouw of datering genoteerd.

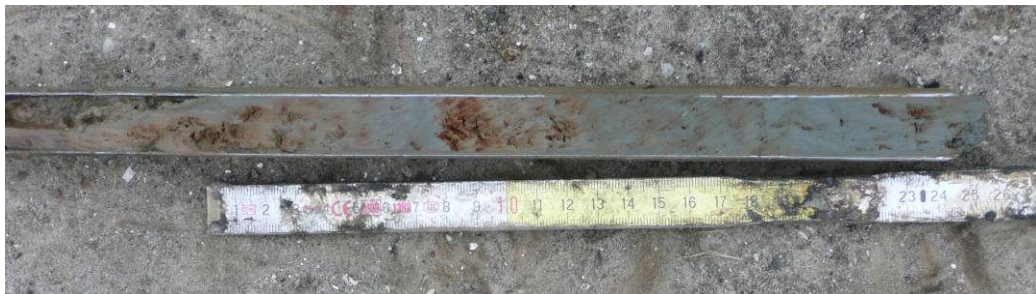
Figuur 15 Geleidelijke overgang van geoxideerd naar gereduceerde klei in boring 17.

Boring 7 en 17 vertonen bovenaan een bruin, geoxideerde compacte kleihorizont die in boring 7 een opmerkelijke dikte van ca. 2,65m heeft. Bovenaan zijn reductieplekken en worteldoorgroeiingen te zien. In het sediment zitten zwarte spots (organisch?) en sporadisch zoetwaterschelpjes. In boring 17 bereikt de geoxideerde faciës slechts een diepte van 95cm. Het betreft klei met bijmenging van zand. Illustratief is de aanwezigheid van plastic. Daaronder bevindt zich een homogeen grijze klei waarin aan de top nog wat oxidatieplekken voorkomen. Lokaal zijn er zandige lenzen. Vanaf +3,47m TAW komt er klei met veendetritus voor. Dit verspoeld veen lijkt in horizontale lagen geconcentreerd te zijn.

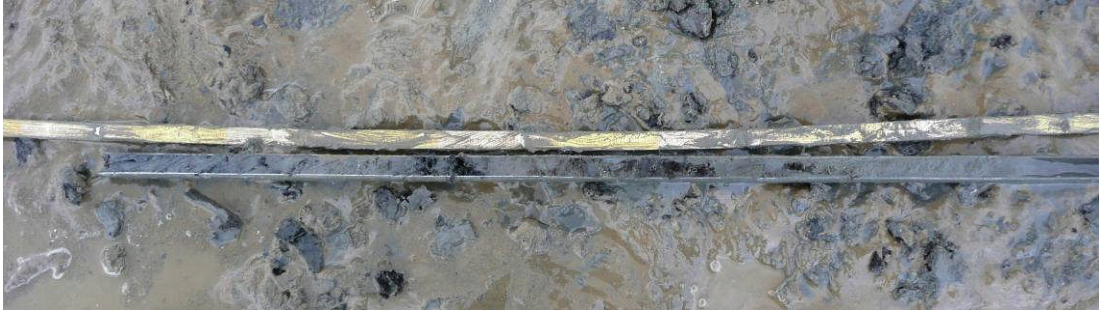
Figuur 16 Weergave van de grijze zandige sedimenten aangetroffen in boring 8. Op de foto is duidelijk het goed geconserveerd organisch materiaal te zien.

In boring 16, slechts 2m van boring 17 verwijderd, komen geen kleiige sedimenten voor. Enkel zandige fragmenten – aan de top beigebruin zand, opgevolgd door grijs silteus zand met schelpfragmenten en –gruis – komen er voor tot op een hoogte van +5,10m TAW. De boring diende op dat niveau gestaakt te worden omwille van het grondwater. Ook in de overige boringen is geen vergelijkbaar profiel vastgesteld. De grote heterogeniteit aan sedimenten valt op. Boring 8 vertoont bovenaan zand met kleiige zones en schelpfragmenten, opgevolgd door bruinzwart zand met plantenresten in. Het plantenmateriaal lijkt goed geconserveerd.

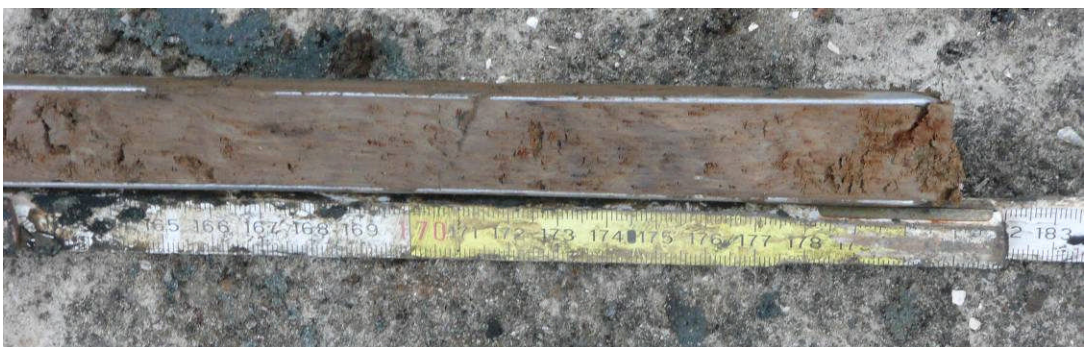
Figuur 17 In boring 1 en 6 komt aan de top een bruin geoxideerde klei voor.

Ook in deze raai komen 2 opeenvolgende boringen voor waarin bovenaan een bruine klei is aangetroffen. Bovenaan bevinden zich fijne worteldoorgroeiingen, roestvlekken en baksteenfragmenten. Op min of meer dezelfde hoogte gaat dit geleidelijk over naar een grijsblauwe klei. In boring 1 komt vanaf +3,33m TAW veendetritus voor. Vanaf +2,88m TAW komen daarnaast grotere veenbrokken voor.

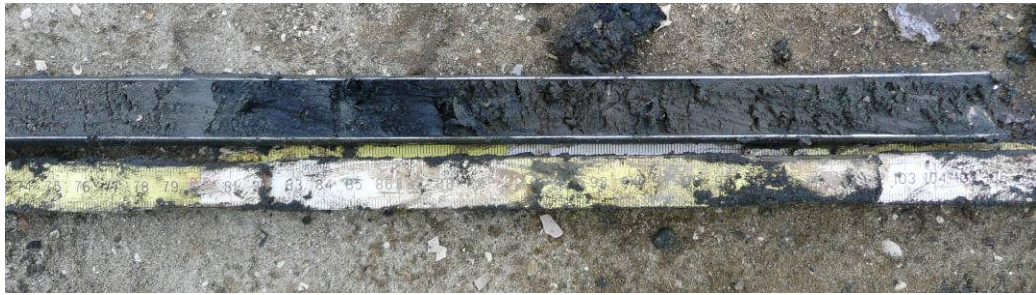
Figuur 18 Detailbeeld van het organisch materiaal aangetroffen in boring 3

In boring 2 komt vanaf +6,36m TAW eveneens een grijsblauw, zeer compacte klei voor waarin veendetritus is herkend. Bovenaan echter bevindt er zich donkergrijs zand waarin baksteen- en schelpenfragmenten voorkomen. De twee faciës worden gescheiden door een laag bestaande uit een accumulatie van organisch materiaal. Ook in boring 3 komt een dergelijk sterk organisch silteus laagje voor vanaf +6,70m TAW onder een blauwgrijs grof zandig faciës. Dit lijkt horizontaal

gepositioneerd bovenop een opeenvolging van zandige en siltige laagjes. Vervolgens komt er blauwgrijs zand voor met schelpfragmenten en –gruis en sporadisch veenbrokken.

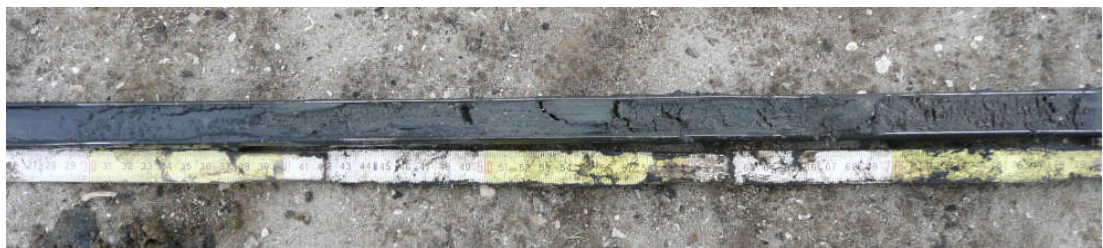
Figuur 19 Overgang van zandige naar kleiige faciës in boring 5

In boring 4 is een opeenvolging van blauwgrijs zand bovenaan vastgesteld dat geleidelijk overgaat naar silteus zand. Op +4,27m TAW komt een 7cm dik laagje sterk organisch silteus zand voor. Daaronder situeert zich silteuze klei met sporadisch plantenresten en schelpfragmenten. Boring 5 vertoont in principe dezelfde opeenvolging van sedimenten. Opmerkelijk zijn de blauwgroene verkleuringen in het zandig faciës. In de onderliggende klei komt op +5,67m TAW baksteen voor, reden waarom de boring diende gestaakt te worden.

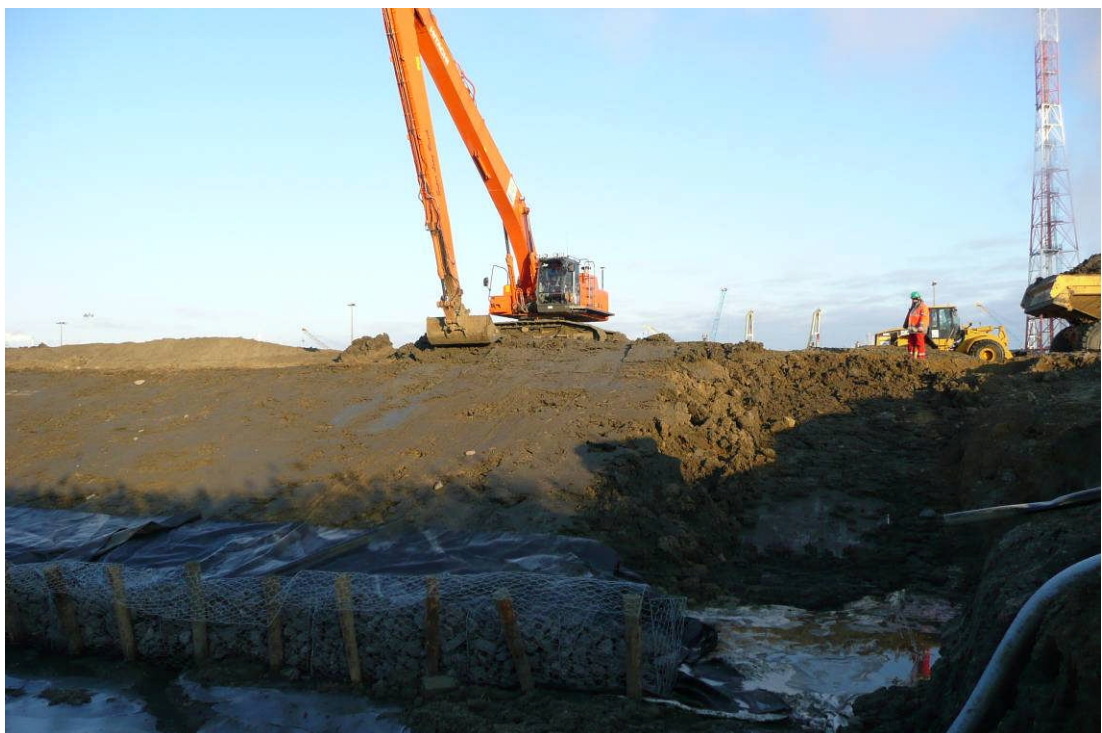
Figuur 20 Graafwerkzaamheden ter hoogte van locatie 1

Op de maximale diepte is de aanwezigheid van een grijsbruin kleig zand vastgesteld waarin lokaal een grote hoeveelheid bouwpuin zit. Het bouwpuin bestaat hoofdzakelijk uit baksteenfragmenten. Het baksel en de mortelresten van dit baksteen suggereren een eerder recente datum. Lokaal is de aanwezigheid van beigegrijs fijn zand met zwarte spots vastgesteld. Gezien de hoogte (+4,00m TAW) en het homogene karakter van dit sediment, kan het om een onverstoorde sedimenten gaat. Echter op basis van de geomorfologische beschrijving van het gebied (hoofdstuk 6) verwachten we een kleig facies. De sedimenten konden niet tot op een dieper niveau bestudeerd worden. Een bijkomende evaluatie door middel van een handmatige boring was uitgesloten aangezien de sedimenten zich onder het grondwaterniveau bevonden.

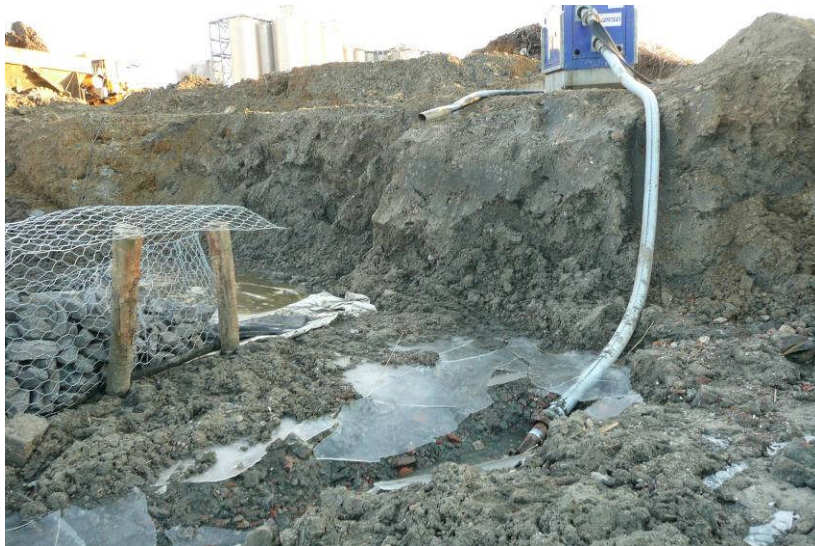
Figuur 21 Detailopname van het aangetroffen bouwafval ter hoogte van locatie 1.

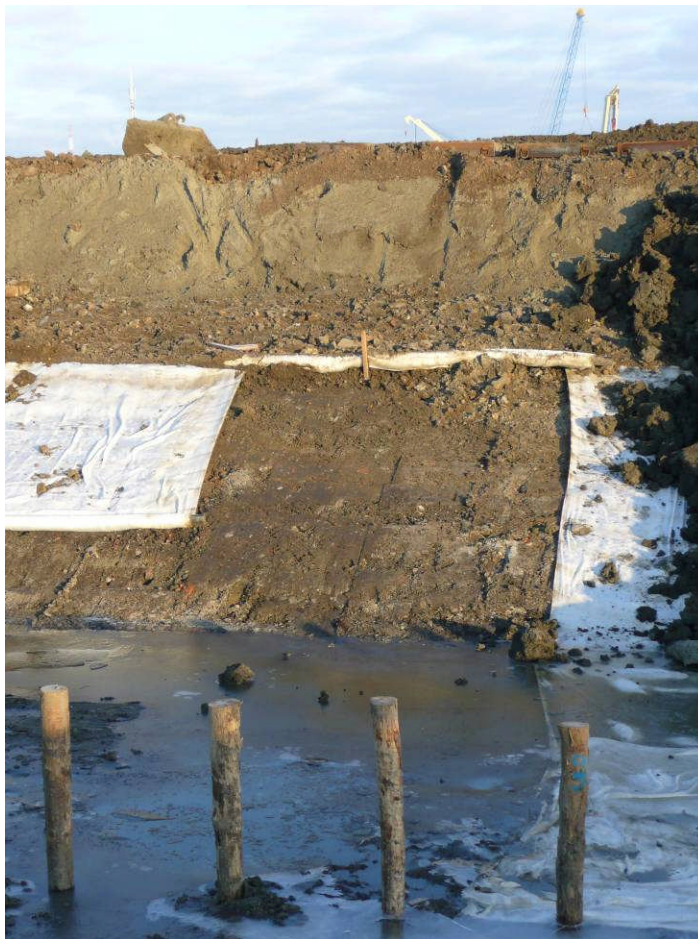
Figuur 22 Beeld op de hergeprofileerde talud van de Scheldedijk. De doeken vertrekken vanaf een hoogte van +7,00m TAW. Op het nog onbedekte gedeelte van het talud is een zeer heterogeen en vermengd kleilig zandig sediment te zien waarin bouwafval zit. Aan de basis – op de foto onder het waterniveau – dagzomen meer homogene beige zanden met zwarte spots.

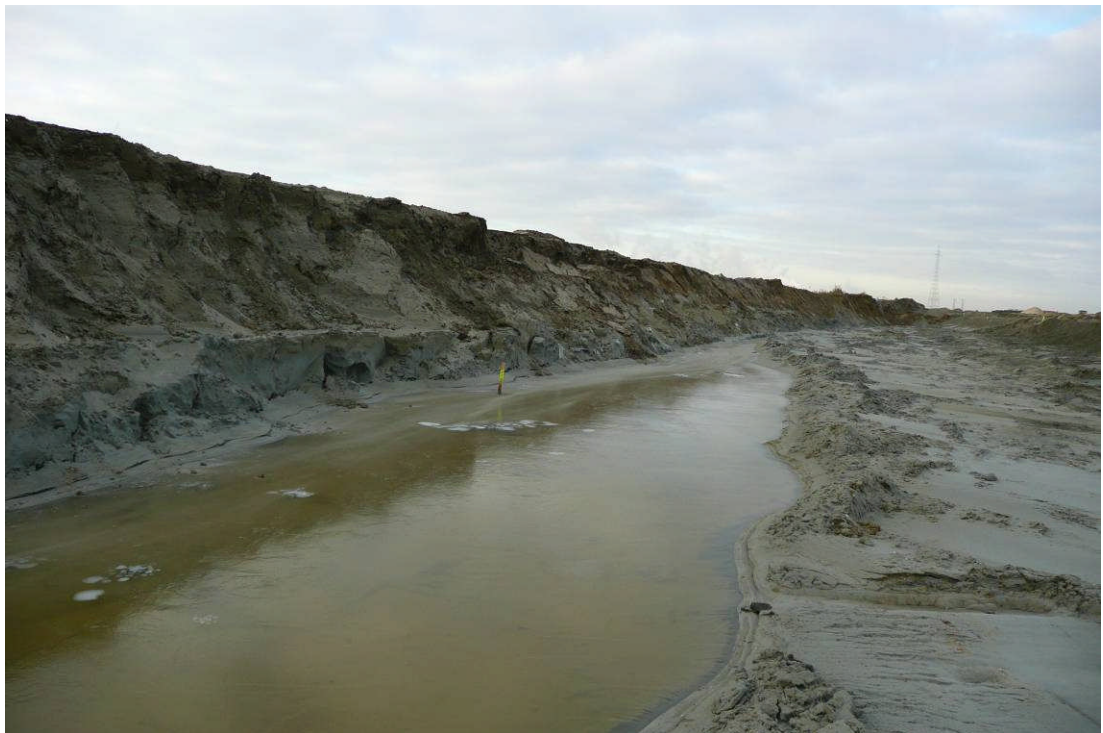
Figuur 23 Locatie 2 waar tot op een diepte van ca. +4,00 à +5,00m TAW zandige sedimenten voorkomen (foto richting westen).

Op beide locaties zijn beige fijne zanden aangetroffen waarin lokaal roestvlekken voorkomen. Er zijn weinig aanwijzingen voor bodemontwikkeling en het pakket lijkt op het eerste zicht in één fase of in een kort tijdsbestek aangebracht te zijn. Onderaan zien we een geleidelijke overgang naar blauwgrijze kleuren. Het betreft echter één en hetzelfde pakket en de kleurverschillen zijn toe te wijzen aan de invloed van het grondwater.

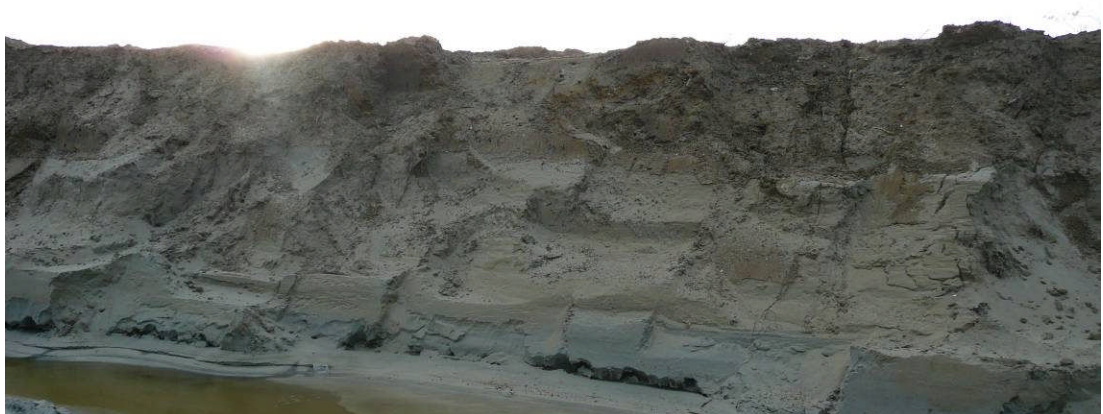
Figuur 24 Zicht op de buitendijkse tijdelijke buffer waarop de aangevoerde zandige sedimenten te zien zijn.

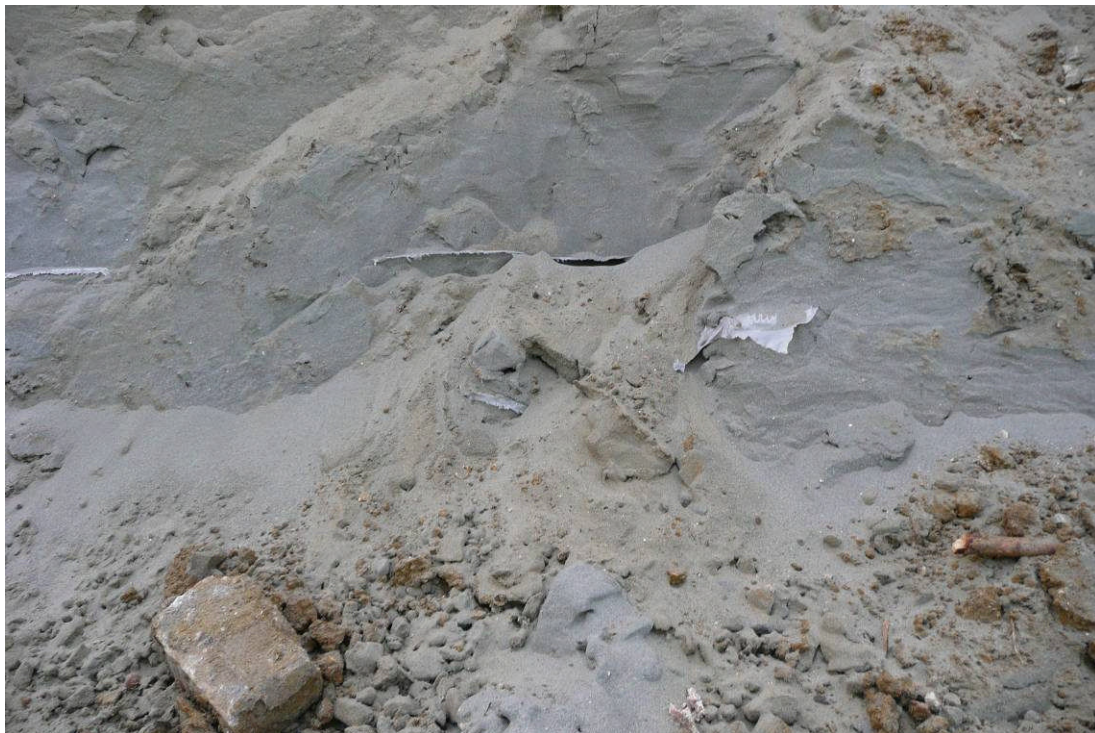
Figuur 25 Aan de basis van de zandige sedimenten is horizontaal gepositioneerde plastic folie en enkele bakstenen aangetroffen.

Op één locatie troffen we plastic folie aan dat horizontaal gepositioneerd was. Het lijkt uitgesloten dat dit op natuurlijke wijze is aangespoeld. Ook de aanwezigheid van enkele volledige bakstenen wijst er op dat de zandige sedimenten door de mens zijn opgevoerd.

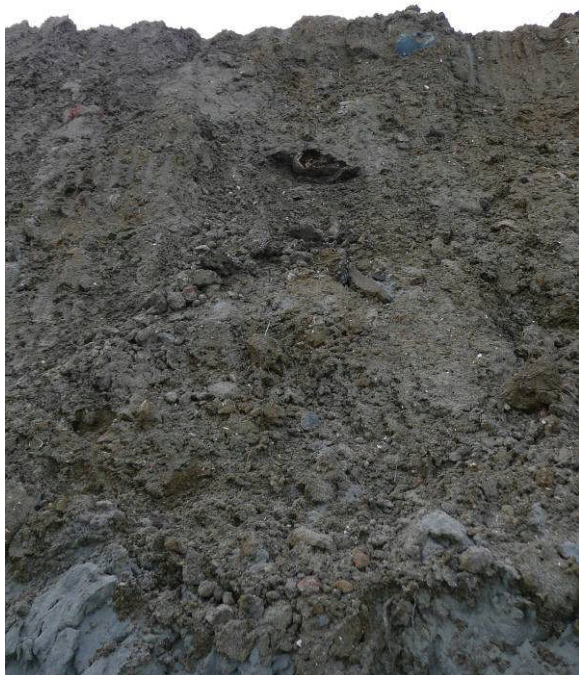
Figuur 26 Profiel ter hoogte van locatie 3 waarin skeletresten zijn aangetroffen.

Op locatie 3 zijn vergelijkbare sedimenten aangetroffen vanaf ca. +5,00m TAW. Daarboven bevinden zich lichtbruine kleiige zanden die gefragmenteerd menselijk bot bevatten. De aanwezigheid van menselijke resten werd reeds vastgesteld tijdens de aanleg van sleuf 1.
